COMMITTENTE: Consorzio obbligatorio San Silvestro 2009 - Palazzo Farinosi Branconi
OGGETTO DEI LAVORI: Palazzo Farinosi Branconi - Progetto per la riparazione dei danni provocati dal sisma del 6 aprile 2009
TIPOLOGIA DI SERVIZIO: Progettazione strutturale, Coordinamento della sicurezza
DATA: 2013 L'Aquila (AQ)
PRESTAZIONI SVOLTE: Progettazione esecutiva e Direzioni Lavori opere strutturali, Coordinamento della Sicurezza in fase di esecuzione

DESCRIZIONE INTERVENTO

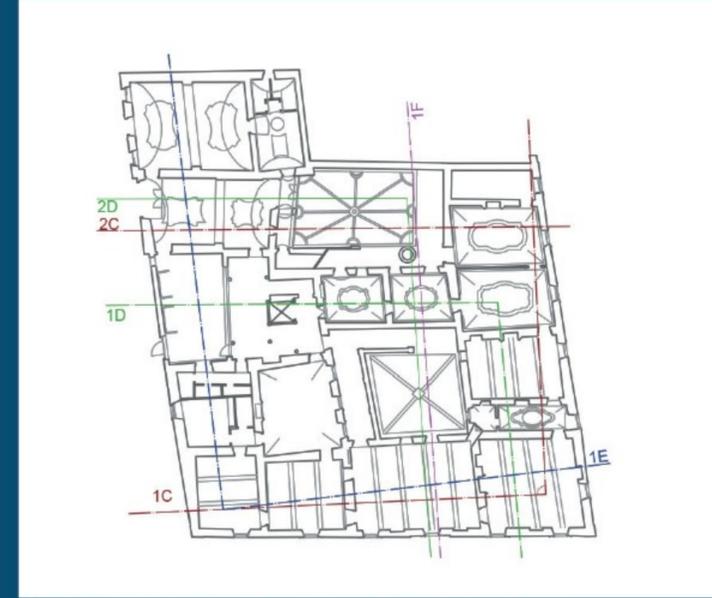
Planimetria generale con riferimento sezioni

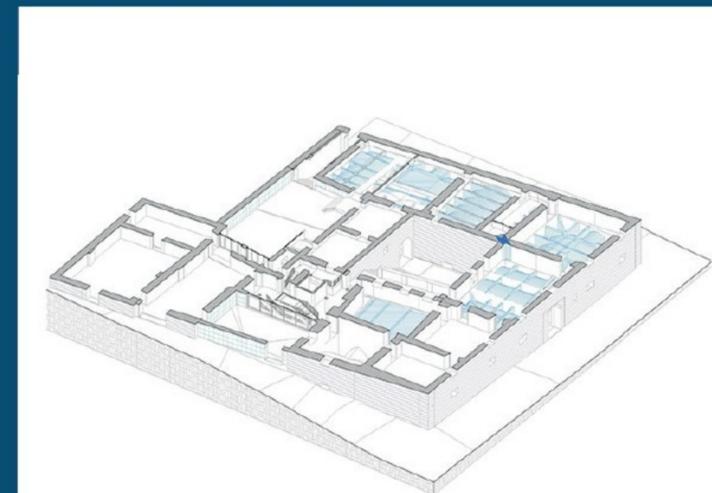
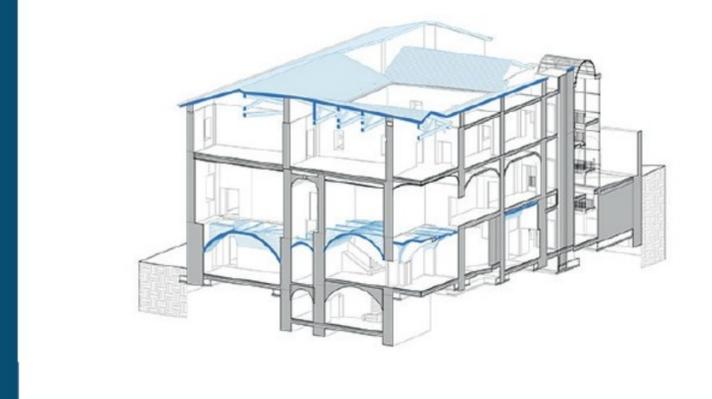
Sezioni assometriche modello BIM solai

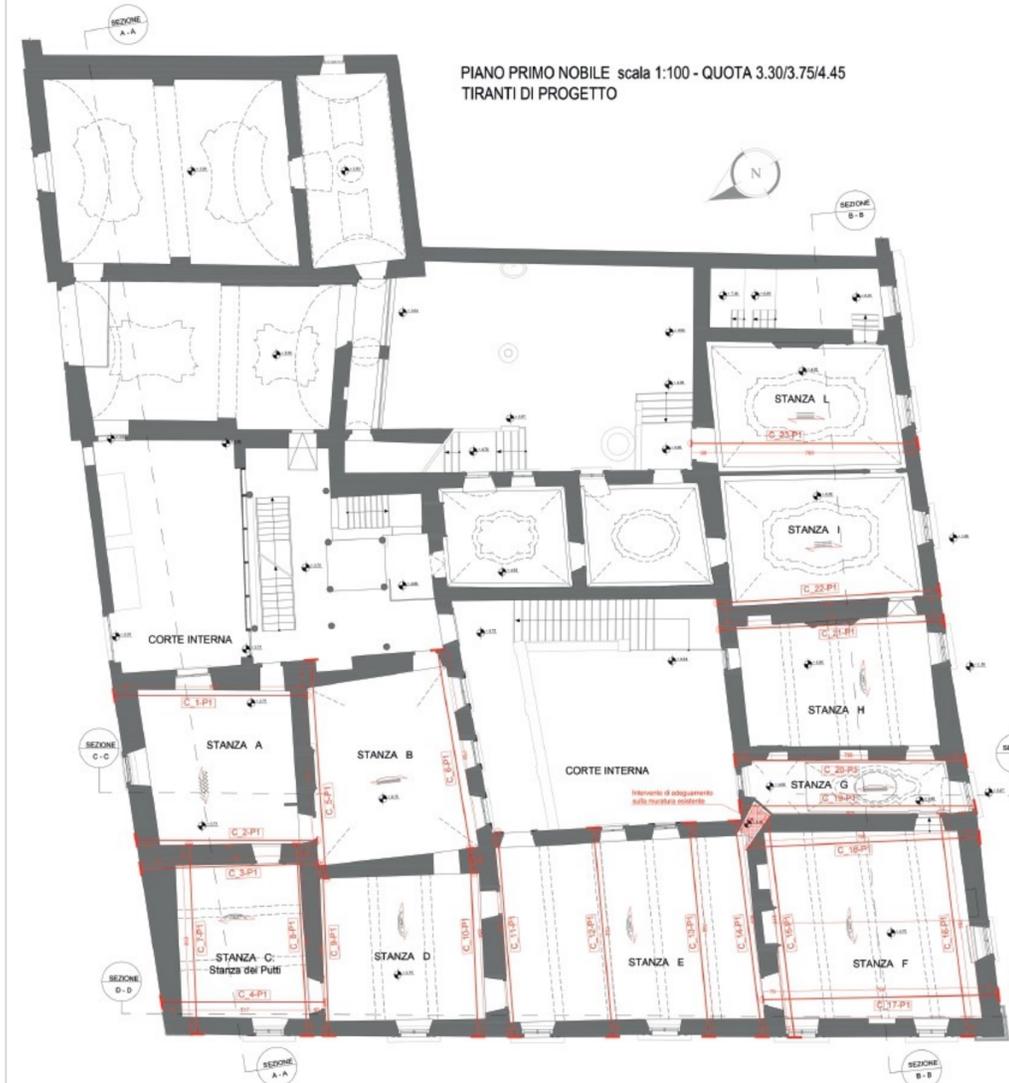
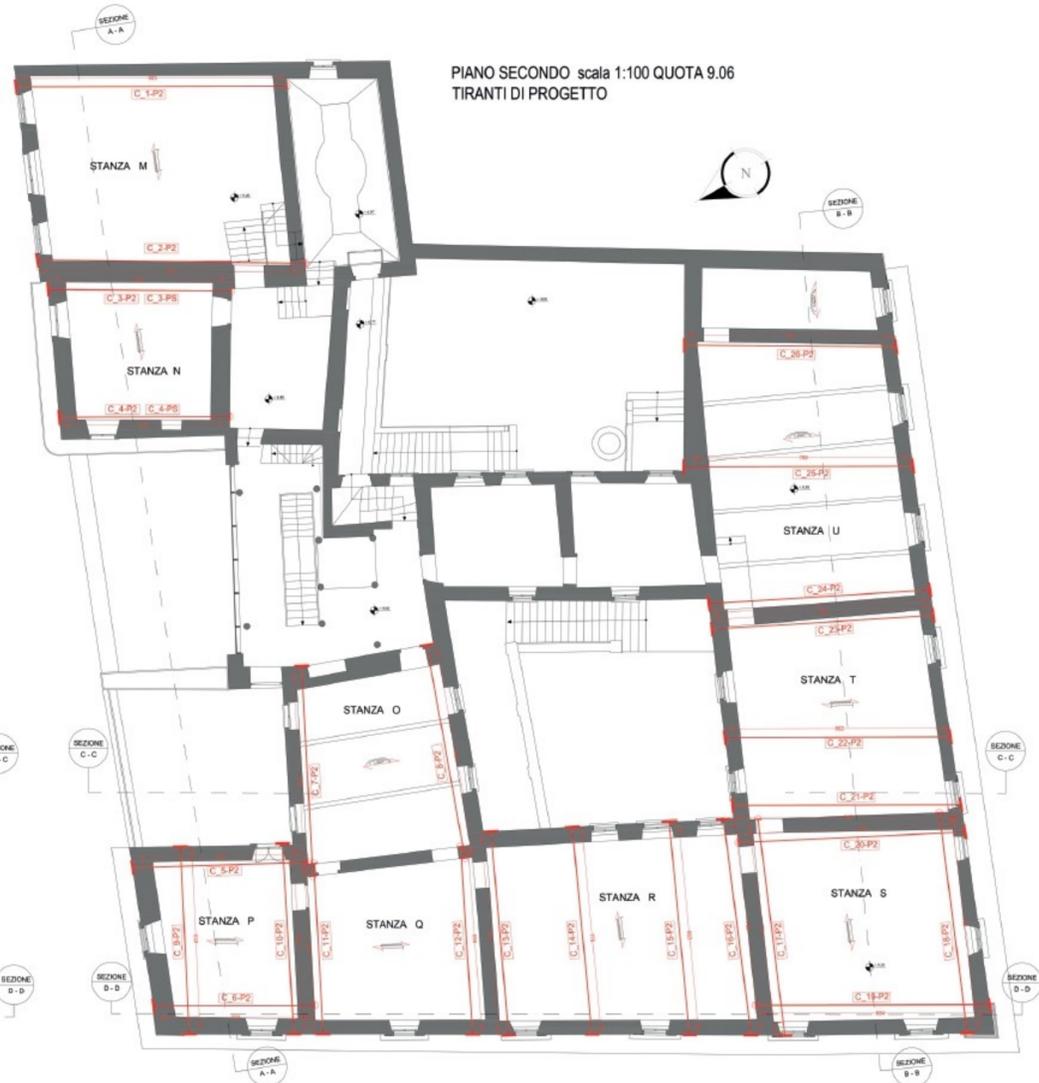
ST.01

Intervento nuove catene

ABACO CATENE quota 3.75											
Id_catena	Id_impalcato	Lunghezza totale [cm]	Lunghezza parziale intermedia [cm]	Lunghezza parziale laterali [cm]	Paletti tipo (rif. tav. 4)	Id_catena	Id_impalcato	Lunghezza totale [cm]	Lunghezza parziale intermedia [cm]	Lunghezza parziale laterali [cm]	Paletti tipo (rif. tav. 4)
C_1	P_1	783	619	164	1 - 2	C_15	P_1	891	815	131	1 - 2
C_2	P_1	734	570	165	1 - 2	C_16	P_1	910	766	144	1 - 2
C_3	P_1	719	495	224	1 - 2	C_17	P_1	953	799	153	1 - 2
C_4	P_1	660	517	144	1 - 2	C_18	P_1	937	786	152	1 - 2
C_5	P_1	892	729	162	1 - 2	C_19	P_1	954	805	147	1 - 1
C_6	P_1	922	750	172	1 - 2	C_20	P_1	936	789	148	1 - 1
C_7	P_1	767	613	144	1 - 2	C_21	P_1	909	770	140	1 - 2
C_8	P_1	778	633	145	1 - 2	C_22	P_1	903	778	126	1 - 2
C_9	P_1	690	579	111	1 - 2	C_23	P_1	917	760	157	1 - 2
C_10	P_1	764	694	172	1 - 2						
C_11	P_1	832	773	120	1 - 2						
C_12	P_1	850	722	129	1 - 1						
C_13	P_1	869	739	131	1 - 1

ABACO CATENE quota +9.06											
Id_catena	Id_impalcato	Lunghezza totale [cm]	Lunghezza parziale intermedia [cm]	Lunghezza parziale laterali [cm]	Paletti tipo (rif. tav. 4)	Id_catena	Id_impalcato	Lunghezza totale [cm]	Lunghezza parziale intermedia [cm]	Lunghezza parziale laterali [cm]	Paletti tipo (rif. tav. 4)
C_1	P_2	1095	983	113	1 - 2	C_15	P_2	868	803	126	1 - 1
C_2	P_2	1086	967	118	1 - 2	C_16	P_2	882	756	127	1 - 1
C_3	P_2	742	595	148	1 - 2	C_17	P_2	882	771	112	1 - 2
C_4	P_2	691	544	147	1 - 2	C_18	P_2	900	769	122	1 - 2
C_5	P_2	711	555	156	1 - 2	C_19	P_2	948	884	128	1 - 2
C_6	P_2	653	503	150	1 - 2	C_20	P_2	920	811	109	1 - 2
C_7	P_2	857	765	142	1 - 2	C_21	P_2	927	810	107	1 - 1
C_8	P_2	882	748	133	1 - 2	C_22	P_2	914	820	112	1 - 1
C_9	P_2	761	632	129	1 - 1	C_23	P_2	900	784	117	1 - 1
C_10	P_2	774	646	128	1 - 1	C_24	P_2	898	777	121	1 - 1
C_11	P_2	691	587	105	1 - 2	C_25	P_2	930	768	163	1 - 1
C_12	P_2	763	656	106	1 - 2	C_26	P_2	858	748	110	1 - 1

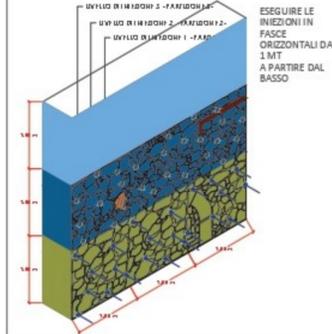
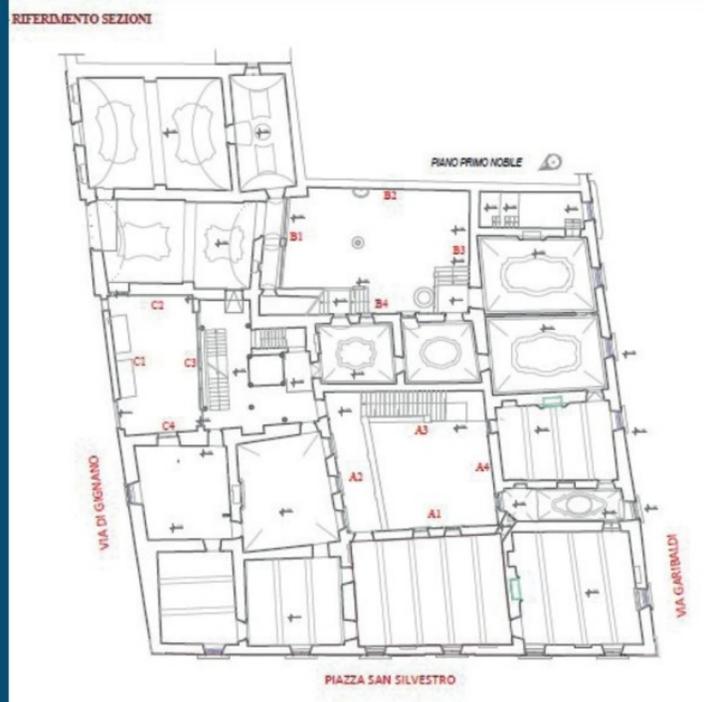
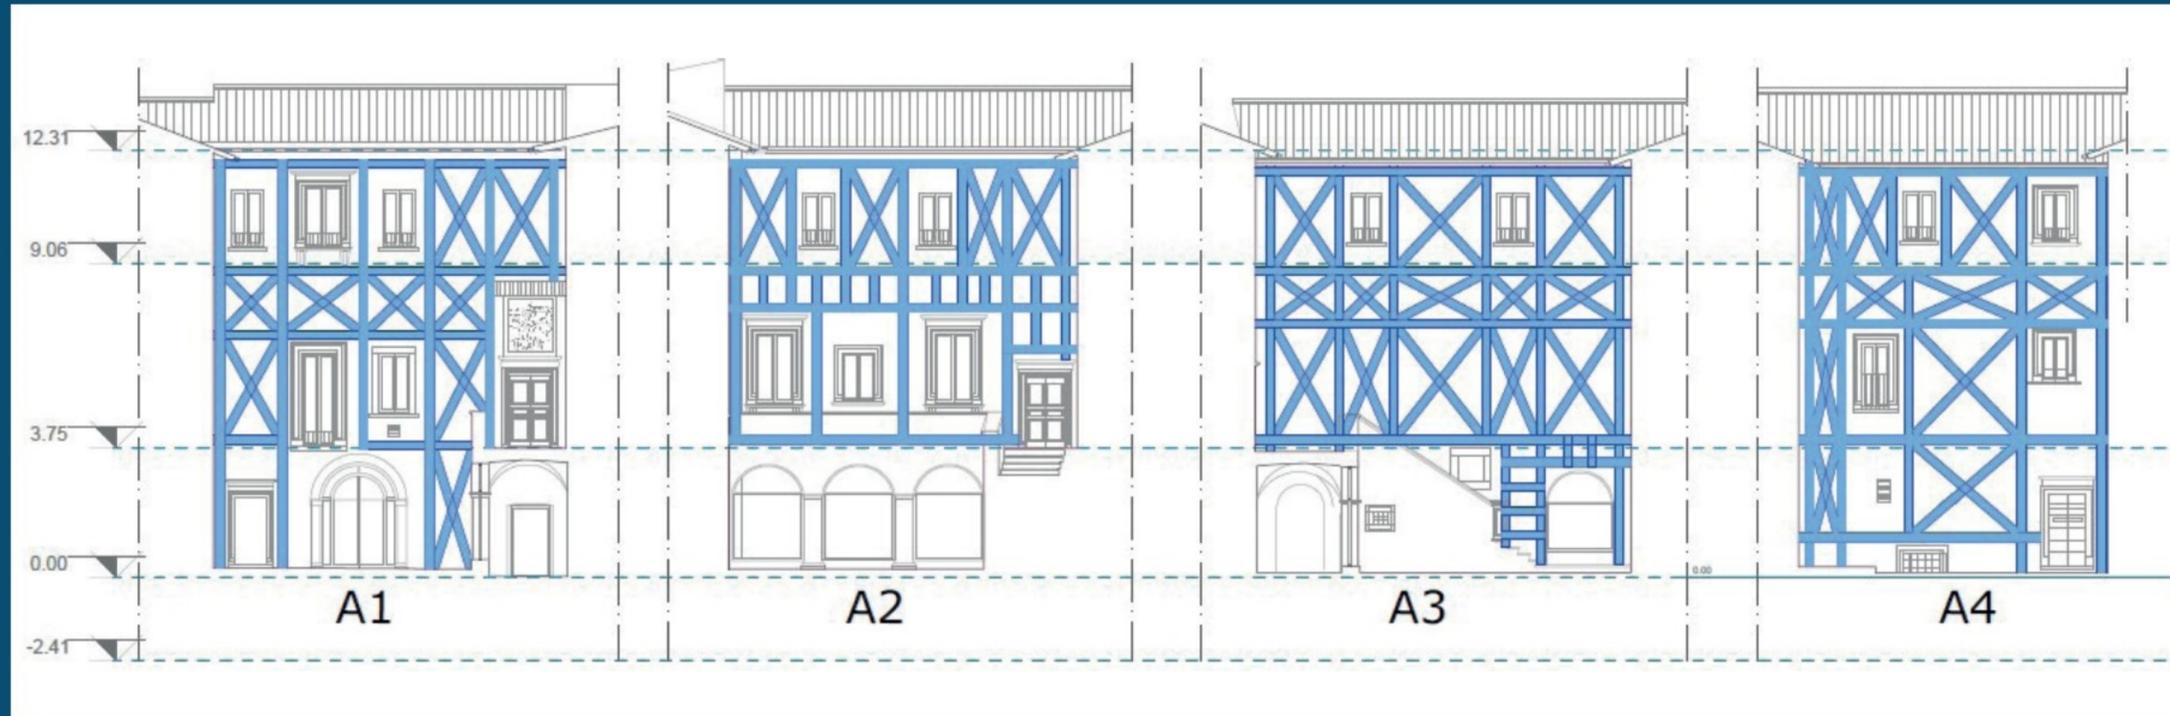
M01 - CONSOLIDAMENTO DI MURATURA IN PIETRA MEDIANTE RIGENERAZIONE DELLA CONSISTENZA MURARIA E PRECONSOLIDAMENTO ATTRAVERSO INIEZIONI A BASSA PRESSIONE DI BOIACCA DI CALCE IDRAULICA NATURALE CON AGGIUNTA DI POZZOLANA NATURALE

L'intervento di consolidamento inteso come rigenerazione della consistenza muraria fa riferimento ad una metodologia di iniezione del materiale consolidante all'interno di murature in pietra caratterizzate da apparecchiature caotiche contenenti una alta percentuale di vuoti e cavità oltre ad una presenza di leganti originali di scarsa efficacia. L'assenza di consistenza della parte interna della muratura si associa, ovviamente, a bassi valori di resistenza e di rigidità degli elementi murari. Lo scopo primario dell'intervento è quindi quello di colmare i vuoti presenti all'interno del setto murario e di conseguenza, attraverso l'iniezione, di ripristinare la continuità interna del materiale sconnesso, consentendo di rinforzare la parete muraria e di migliorarne il comportamento nel piano. L'efficacia dell'intervento si basa principalmente nell'esecuzione controllata e corretta delle varie fasi, con l'obiettivo di verificare in ogni momento l'omogenea distribuzione della malta iniettata e la capillare diffusione di quest'ultima nel processo di riempimento dei vuoti e delle cavità. Le miscele consolidanti più adatte allo scopo sono le malte fluide a base di calce idraulica naturale, in grado di incrementare le resistenze delle murature, senza andare a variare in maniera troppo significativa la rigidità del paramento murario.

Fase 1. Rimozione intonaco esistente.

Fase 2. Stuccatura delle zone da consolidare mediante malte nobili BIOCALCE® di pure calce idraulica naturale NHL 3.5, previa sistemazione e pulizia dei supporti, inserendo contemporaneamente tubicini o iniettori a distanza congrua (non meno di 8 per mq) per eseguire il successivo riempimento di malta da iniezione. Si garantisce, così, il contenimento della malta iniettata senza variazioni di trapiabilità della muratura. Il processo di iniezione deve seguire la successione delle operazioni dal basso verso l'alto, per favorire la fuoriuscita dell'aria e garantire la continuità del compattamento strutturale. Prima di iniettare la malta riempitiva e consolidante all'interno di fessure, cedimenti, cavità, distacchi, è necessario saturare con acqua tutta la struttura interna utilizzando le stesse vie d'accesso predisposte per la malta stessa: lo scopo principale di tale operazione è quello di evitare l'assorbimento della parete dell'acqua impiegata per il confezionamento della miscela.

Fase 3. Individuazione accurata dei punti di inserimento degli ugelli di iniezione, avendo cura di utilizzare in ogni caso i giunti tra gli elementi lapidei del paramento. Prima dell'inserimento delle cannule di iniezione, in ciascun foro devono essere rimossi i detriti e le polveri prodotte dalla foratura, mediante l'impiego del compressore e della spazzola, già adoperati nelle prime fasi di lavorazione. Le cannule di iniezione da utilizzare sono del tipo rigido in plastica, con una lunghezza complessiva di 10 cm ed un diametro interno di 1,2 cm.

Fase 4. Messa in opera dell'intervento di rinforzo strutturale mediante iniezione. Si procede con la fase di iniezione di BIOCALCE® CONSOLIDANTE, dal basso verso l'alto, solo dopo essere accertati che la struttura abbia assorbito tutta l'acqua iniettata. BIOCALCE® CONSOLIDANTE è una malta compatta ad altissima igroscopicità e trapiabilità, iperfluida, ad elevata ritenzione d'acqua di pure calce idraulica naturale NHL 3.5, pozzolana naturale micronizzata, sabbia alicca e marmo bianco di Carrara in curva granulometrica 0 - 500 µm; le caratteristiche richieste, ottenute esclusivamente con l'impiego di materie prime di origine rigorosamente naturale, garantiranno una totale resistenza ai sali (Tabella 1 - ASTM C 1012-95 a 0,034%); malte di Classe M 2,5 / Classe M10 e reazione al fuoco Classe A1. BIOCALCE® CONSOLIDANTE si applica per iniezione con pompe meccaniche, con serbatoi a bassa pressione o per colature a caduta. Quando la malta fuoriesce dall'iniettore superiore, si interrompe l'iniezione, si chiude l'iniettore in servizio e si continua con l'operazione su quello superiore, così fino al completamento delle operazioni di consolidamento. Resa BIOCALCE® CONSOLIDANTE: a 1,4 kg/dm3

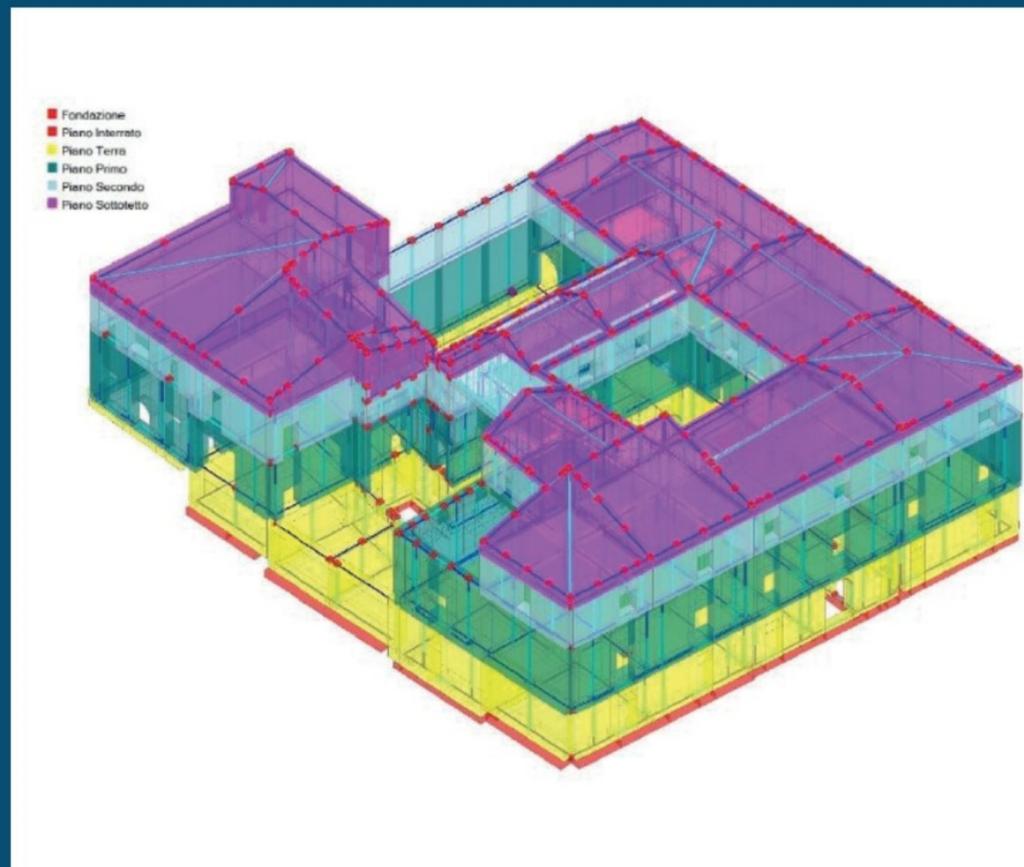
Intervento di rinforzo strutturale tramite fasciature

- consolidamento delle pareti di perimetro con facce in tessuto di basalto disposte secondo un reticolo previsto come rivisitazione del sistema baraccato di Borbone;

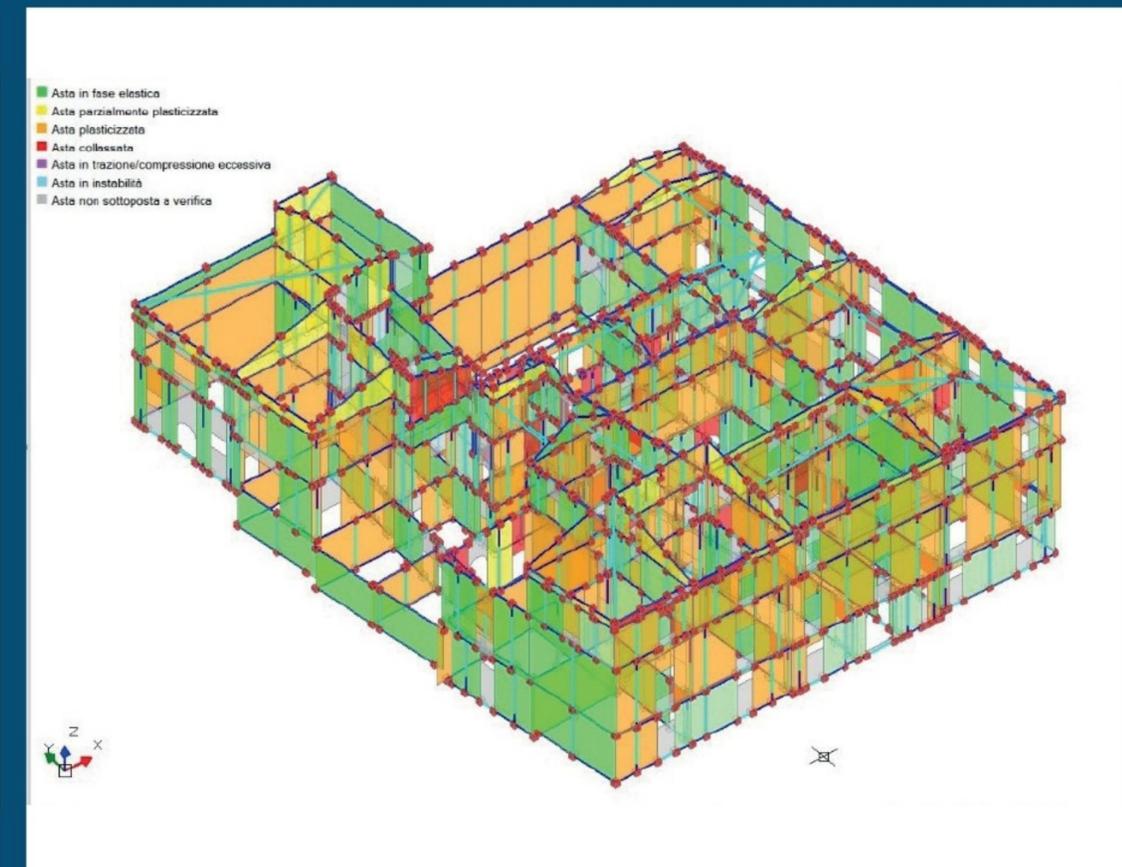
Modello strutturale
